Oprava tuzexové HiFi věže AIWA MX-70_TX-70_FX-70_SM - 11. 2018

Popis oprav:

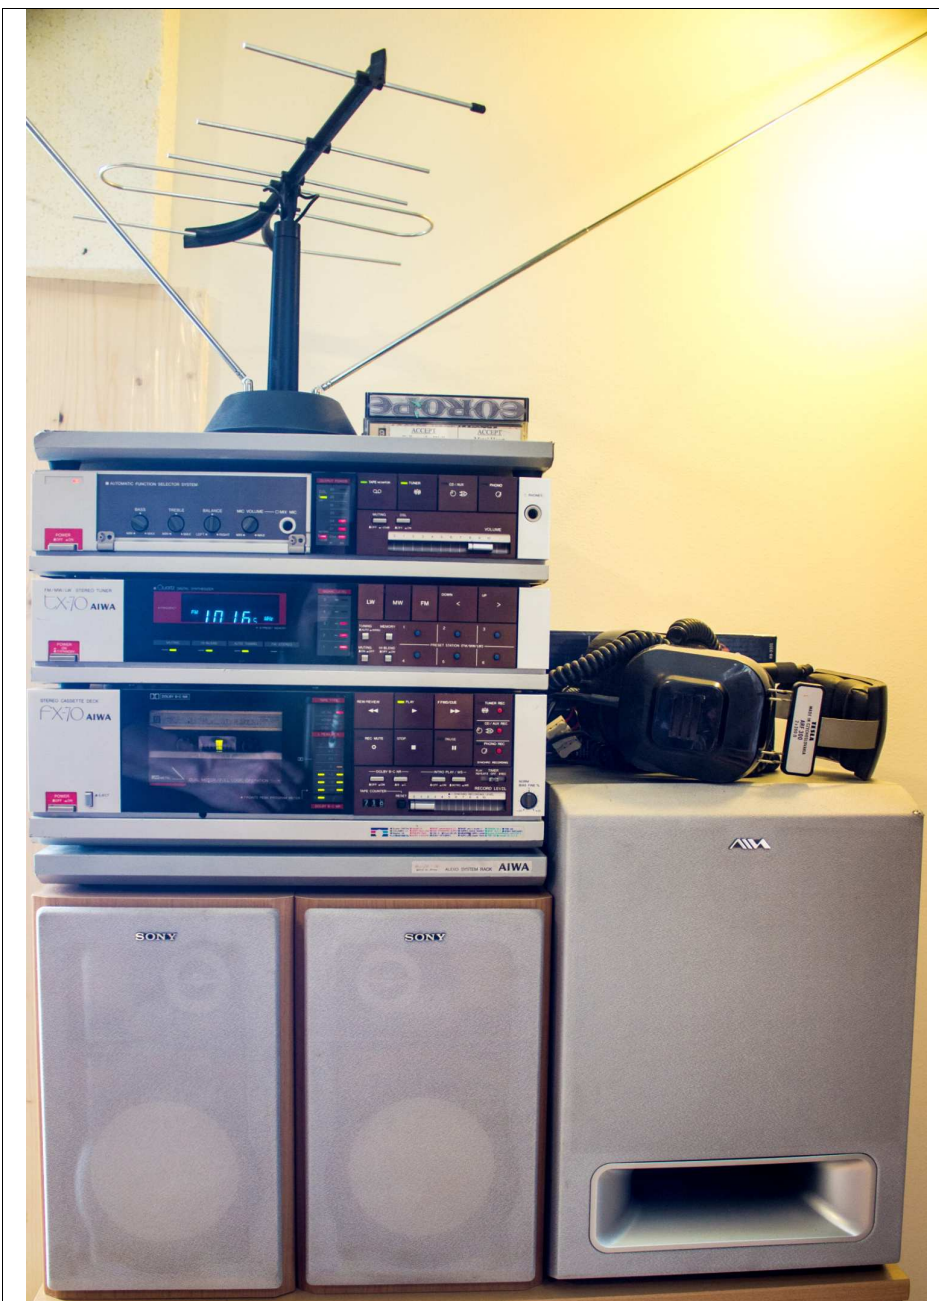
Čelní pohled na celou věž – svítí zelená podsvícená plocha za kazetou = optická indikace množství pásku kazety

Výměnou poškozené LED jsem vrátil život do okénka podsvícení pozadí kazety. Nejenom že to vypadá hezky, ale zároveň opticky indikuje množství pásku na jednotlivých kotoučích kazety.

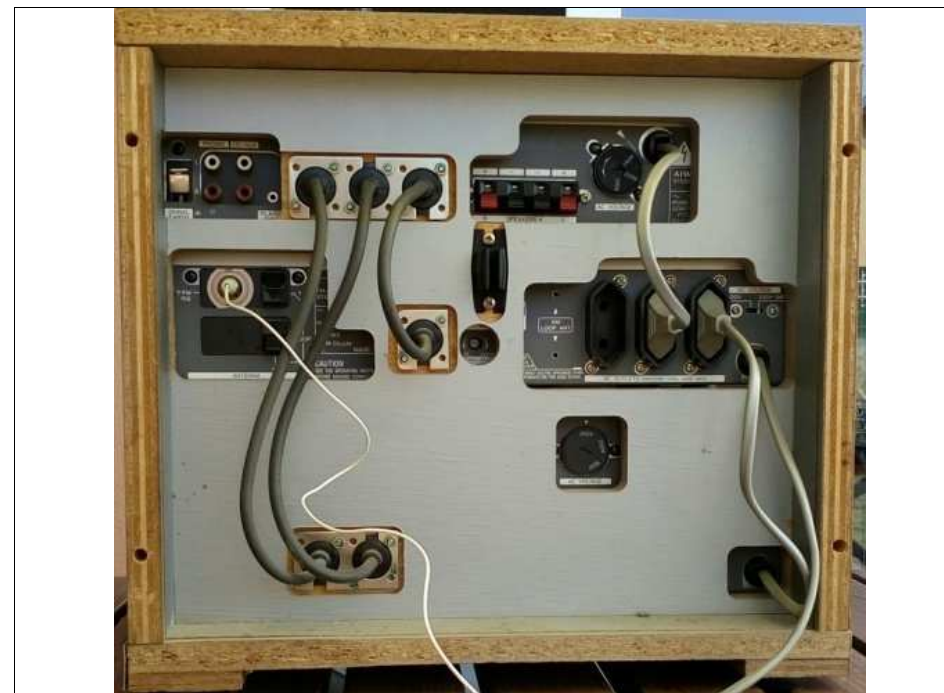
Zadní strana věže

Tuner je řídicím centrem celé věže, který zásobuje elektrickým proudem další své komponenty (na zadní straně má síťové zásuvky pro další komponenty). Tj., bez Tuneru se nic nezapne, a naopak, jeho vypnutím se vypne centrálně všechno. Má to samozřejmě jak výhody, tak i nevýhody. Nicméně když tento koncept centrálního napájení nebudeme chtít využít, tak zapojíme jednotlivé komponenty zvlášť do elektrického rozvodu, a ne do Tuneru.

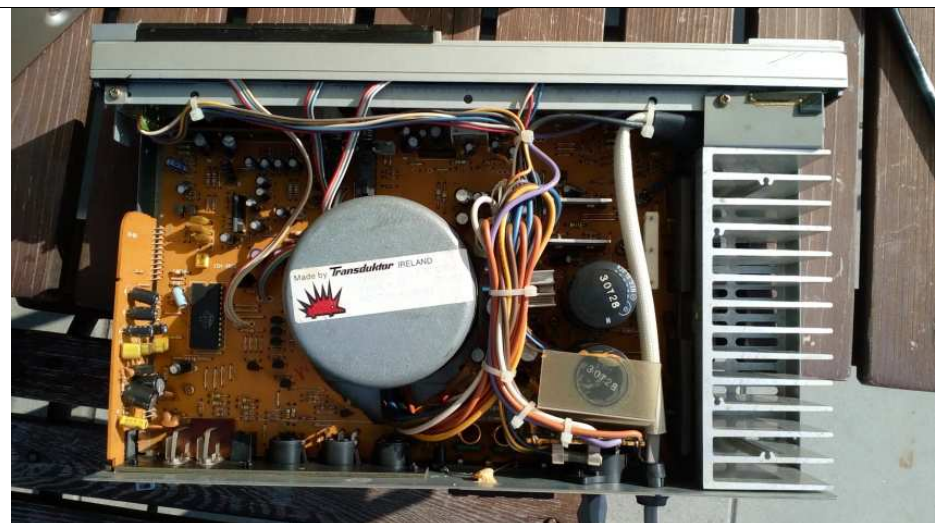
Zesilovač – pohled dovnitř

Po delším pátrání jsem zjistil, že příčinou divného chování je tandemový potenciometr BALANCE s chybným kontaktem běžce jednoho kanálu. Konkrétní originální miniaturní typ nebylo možné najít, a bohužel ani rozměrově a hodnotou podobný kus. Tak jsem zvolil radikální řešení, když jsem vadný kanál potenciometru odpojil, a nahradil ho miniaturním odporovým trimrem identické hodnoty. Prakticky to považuji za vyhovující řešení, jelikož umístění samotné věže a hlavně reproduktorů, bude statické a neměnné. Tím pádem, po nastavení vyhovující rovnováhy reprodukce kanálů, tento poměr zůstane neměnný. Malou kosmetickou nevýhodou tohoto řešení je, když reprodukováný signál má slyšitelný rozdíl intenzity kanálů – ale to bývá jenom u starších nahrávek. Nicméně když to vezmu z celkového pohledu, že jsem náhodně a zdarma získal HiFi věž určenou k destrukci, jsem nadmíru spokojený jak s výsledkem, tak i s nově získanými zkušenostmi během oživování tohoto výrobku, jako celku.

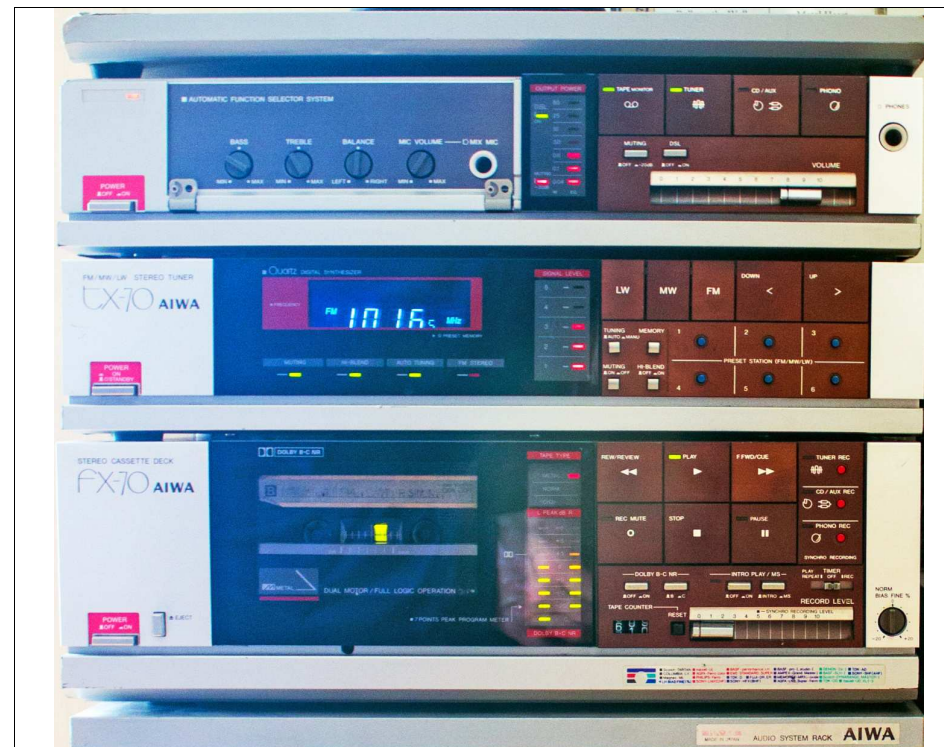
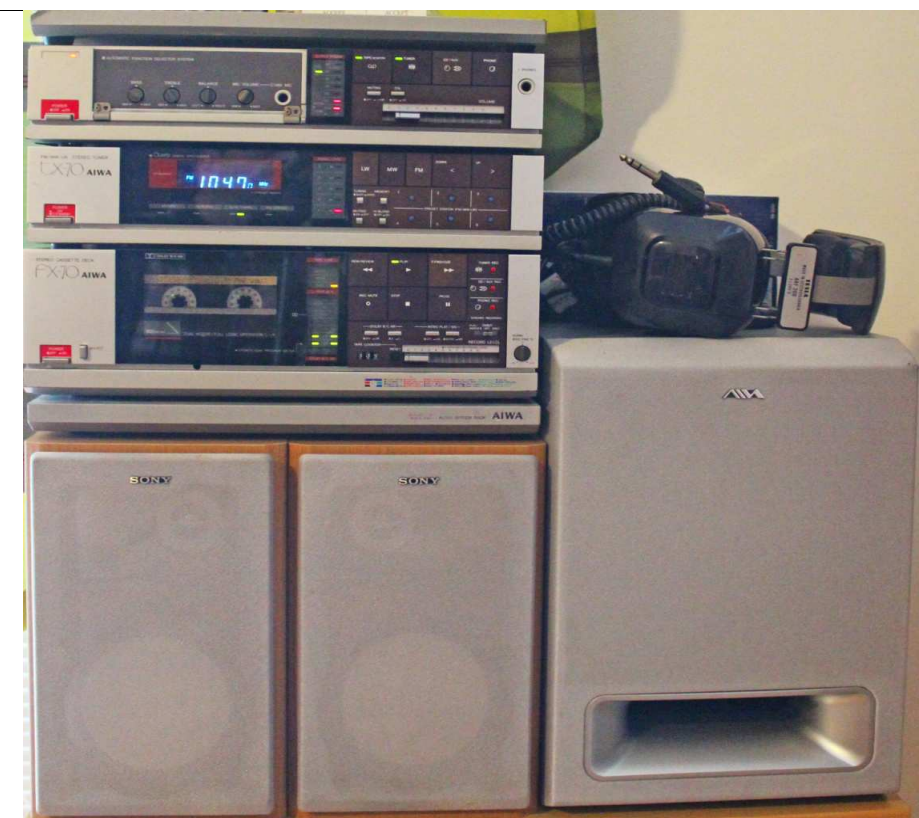
Celá věž po opravě s reproduktory a sluchátky - svítí červená LED indikující provoz zesilovače. Pozn: některé typy kazet zakrývají svůj podsvit, a tím pádem není možné poznat množství pásku na jednotlivých kotoučích.
